une revue Gallia
Limousin | 2013

Moustier-Ventadour – Château de Ventadour

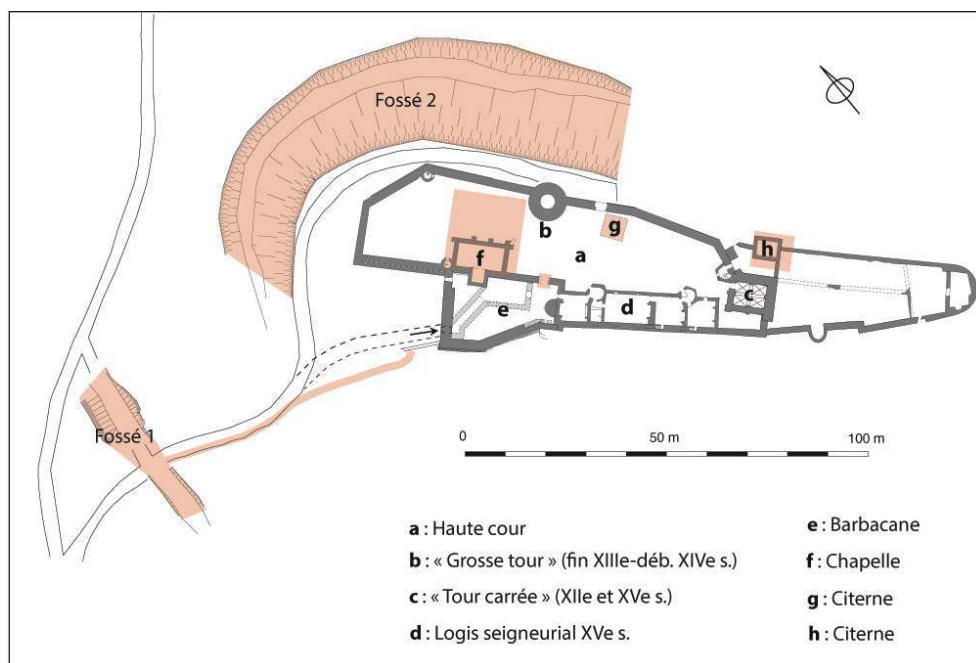
Fig. 1

Localisation des secteurs étudiés

- 1 La dernière tranche de travaux de consolidation du château de Ventadour a nécessité, en 2013, un suivi archéologique et des fouilles (fig. 1).
- 2 Cinq sondages ont été ouverts au centre de la haute-cour. Ils ont permis de localiser le niveau du sol d'occupation et d'observer les fondations de la chapelle. Pour cette dernière, les tranchées de fondation prennent l'allure de simples rainures peu profondes et de faible largeur. Des structures bâties sont apparues à l'angle oriental de la chapelle avec un vestige de dallage composé de grandes pierres de taille de granit, posées à plat. Ce dallage, mis au jour à faible profondeur, semble postérieur à la chapelle contre laquelle il prend appui.

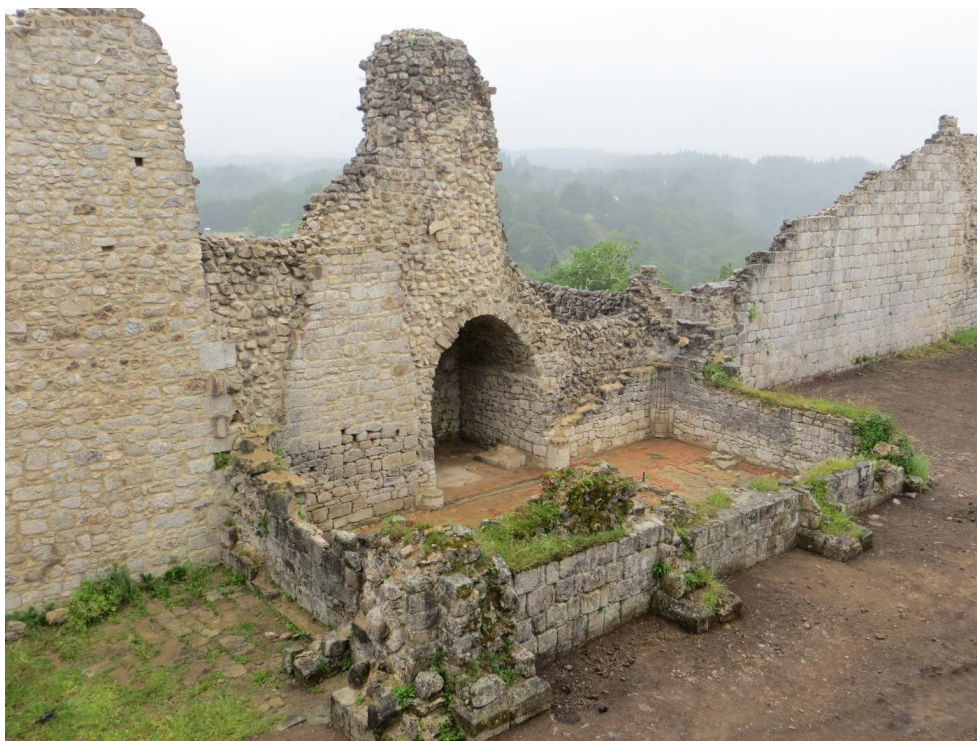
Fig. 2

Vue générale de la chapelle Saint-Georges en fin de fouilles

- 4 La chapelle Saint-Georges (fig. 2) a fait l'objet d'une désobstruction des gravats qui l'encombrent puis d'une fouille limitée au premier sol rencontré, comme l'avait prescrit le SRA. Cette chapelle, rapportée contre la courtine sud-ouest, occupe une place privilégiée dans la haute-cour. Elle appartient à la grande campagne de travaux du ^{xv}^e s. qui met en œuvre un vocabulaire architectural commun à la construction du grand logis seigneurial, à la « Tour carrée » et à cette chapelle. Le plan rectangulaire et non orienté, de 13,80 m × 8,60 m hors-œuvre, comprend trois travées qui étaient voûtées d'ogives ; celle la plus au nord-ouest formant le chœur conserve la base d'un autel. L'entrée s'effectuait au sud-est par une large porte dont l'encadrement a disparu. Peut-être le tympan sculpté du ^{xv}^e s. représentant Samson domptant le lion, prélevé à Ventadour à la fin du ^{xviii}^e s. et aujourd'hui remployé à la « Maison Madrange » à Égletons, ornait-il cette porte ? Elle est aujourd'hui remplacée par un bouchage en gros moellons de récupération, bâtis à sec sans doute au ^{xix}^e s. Une chapelle quadrangulaire dotée d'un autel est ouverte sur le côté sud-ouest, édifice appartenant hypothétiquement à une chapelle primitive. Le parement extérieur, en grand appareil de moellons soigneusement équarris, est très différent du parement interne beaucoup plus fruste et destiné à recevoir un enduit au mortier dont subsistent de rares vestiges peints en blanc à la base des murs. Les voûtes, au profil de deux tores encadrant un méplat, retombaient sur des piliers engagés triflés à base soigneusement moulurée. Une clef de voûte, retrouvée en 1967-68 au centre de la chapelle, portait les armes polychromes de Ventadour (fouilles R. Joudoux). Un vestige de baie à remplage, également mis au jour lors de ces mêmes fouilles anciennes, pourrait provenir du mur nord-ouest. L'architecture de cette chapelle présente d'étroites parentés avec l'église de Chaumeil (Corrèze), du ^{xv}^e s., qui conserve également une voûte d'ogives aux armes des Ventadour.

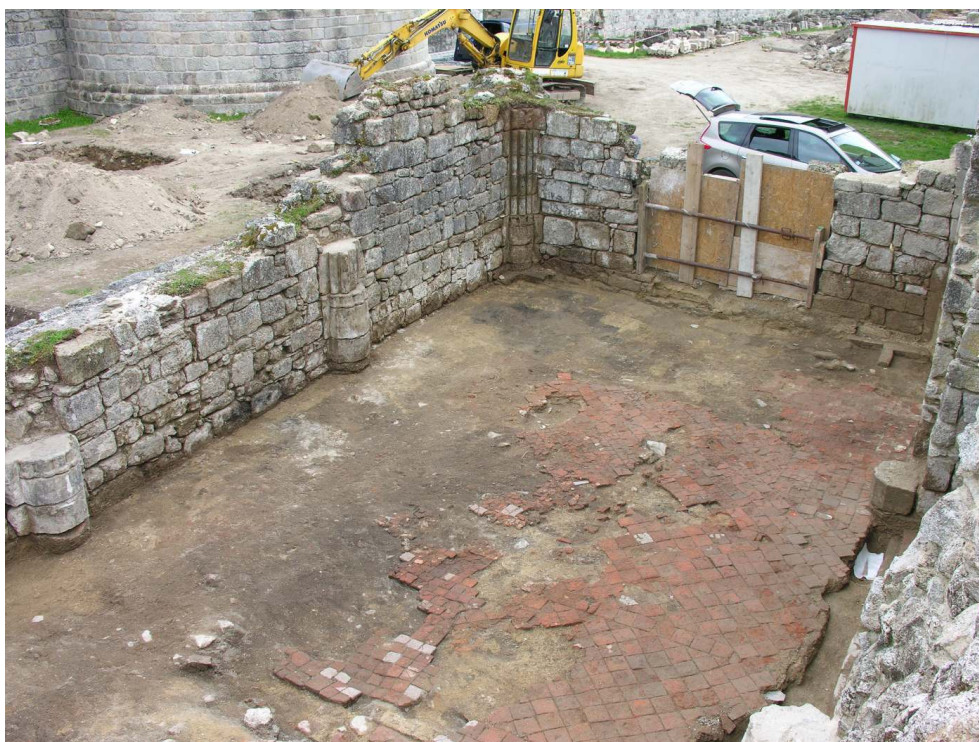
Fig. 3

Vue générale de l'intérieur de la chapelle depuis l'ouest.

- 5 Le sol ne conserve que des lambeaux d'un pavement en carreaux de terre cuite (fig. 3). Celui de la nef présente une composition compartimentée identique à celle de la grande salle du logis seigneurial mais avec, ici, de multiples réparations. Le chœur, surélevé d'une marche, ainsi que la chapelle sud-ouest présentent un sol non compartimenté.

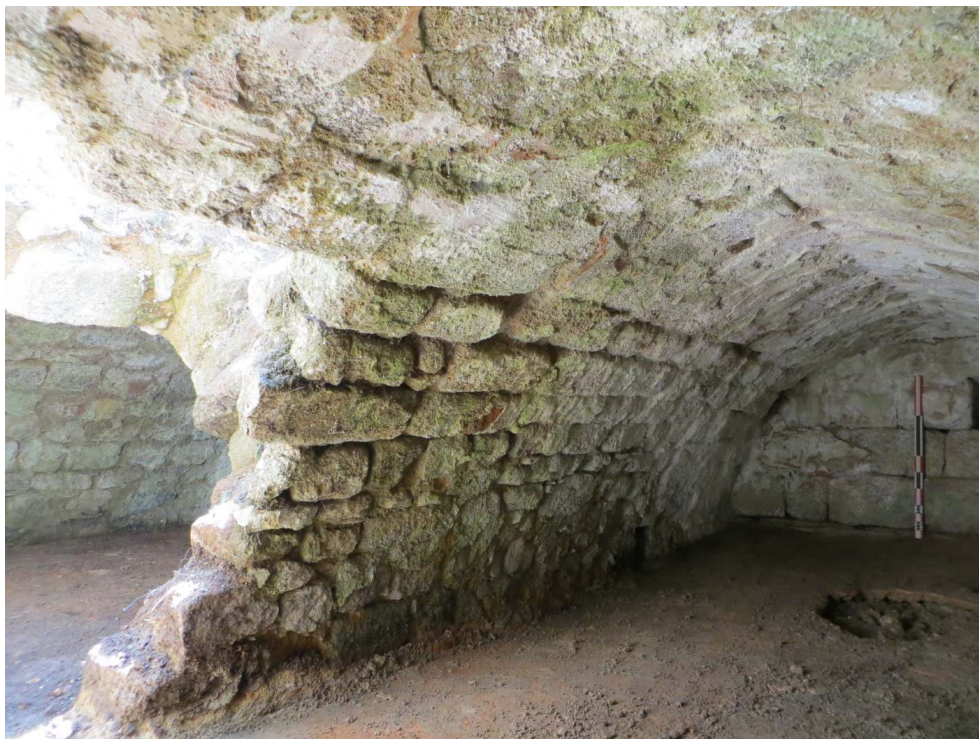
Fig. 4

Détail d'une nef voûtée au niveau de la trappe d'accès.

- 6 La citerne souterraine de la haute-cour est un édifice intéressant qui a été nettoyé et relevé (fig. 4). De plan carré et d'une contenance de 15 à 20 m³, elle est composée de deux nefs parallèles et voûtées. Elle est alimentée par une source jaillissant au niveau du sol.
